# Şubat 2017 Ayvacık Depreminin Yukarıköy Evlerinde Oluşturduğu Hasarlar

*Damages on Houses of Yukarıköy Houses  
at the Ayvacık Earthquake in February 2017*

● Ali Rıza PARSA,<sup>1</sup> ● Ali Osman KURUŞCU<sup>2</sup>

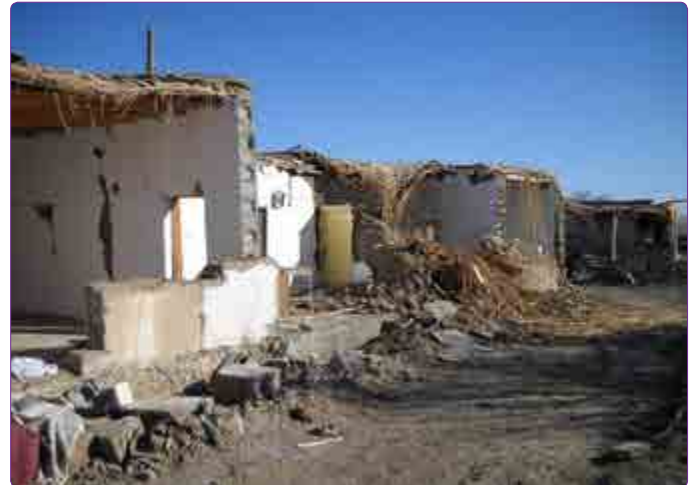
Belirtilen hasar nedenleri, geniş kapsamlı olup, deprem sonrasında, kırsal ve diğer tüm yığma yapılarda ortaya çıktığı görülmüştür (Şekil 2).

Şekil 2. Van Gülsünler Köyü.

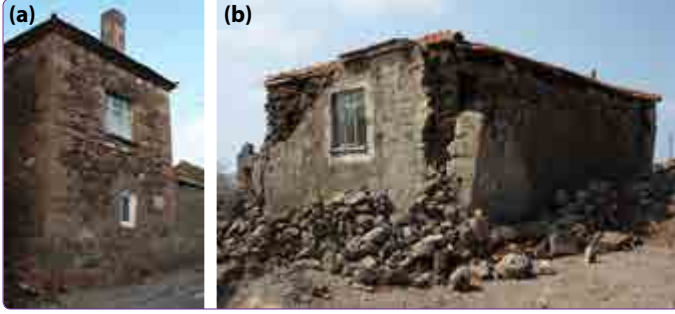
Şekil 12. Duvar köşe durumu. (a) Hasarsız köşe detayı, (b) hasarlı köşe detayı.

beklenen bir konudur. Sürtünme etkisi ile kenetlenmiş şekilde üst üste yerleştirilen taşlar, deprem sırasında birbirinden ayrılmadan ve yapının bütünlüğünü bozmadan ayakta kalmasını sağlamaktadır. Taşların büyüklüğü ve bağlantı detayları, deprem sırasında yapıda ortaya çıkan şekil değişimlerini ve düşeyden sapmalardan dolayı oluşması muhtemel yıkımı engellemesi gerekir. Yapıda, bu koşul yerine getirilmediği takdirde, deprem sırasında ilk ve en fazla köşe birleşim yerlerinde hasar ve yıkım beklenmektedir. “Depremlerde yapılara gelen kuvvetler tek yönlü değildir. Yapılar her iki asal doğrultularında yatay kuvvetlerle aynı anda zorlanmaktadır. Bu durum özellikle yapıların köşelerinde iki yönden gelen duvarların kesiştiği köşelerde gerilim birikimleri ortaya çıkmaktadır” [Bayülke,1980]. “Depremlerde yapılara her iki asal doğrultularında kuvvetler gelmektedir. Bu iki yönlü yükleme altında yığma yapı köşesinin durumu farklı hareketler gösterir ve birbirini iter. Eğer duvarlar köşede iyi bağlanmamış ve hatlı veya tavan döşemesi yoksa duvarlar köşede birbirlerini düzlemleri dışına iterek hasarların oluşmasına sebep olur” [Durak, 2008].

Şekil 12a ve 12b’de araştırma bölgesindeki depremden sonra yukarıda belirtilen nedenlere bağlı olarak tespit edilmiş hasarsız ve hasarlı köşe detayları gösterilmiştir.

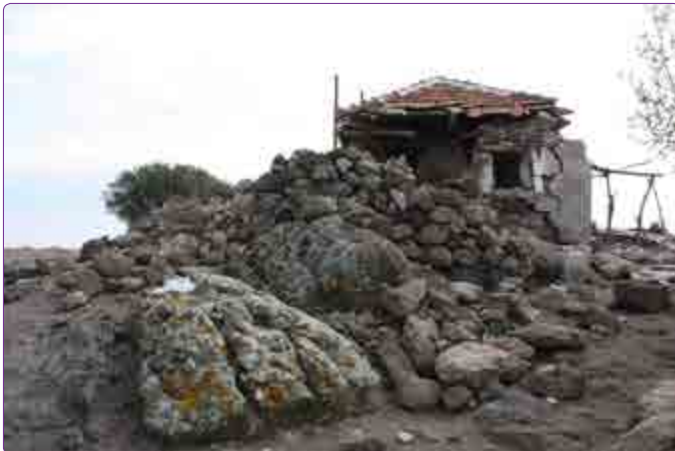
Şekil 13. Zemin yapı ilişkisi.

Yukarıköy’deki ağır hasarlı yapıların büyük bir bölümü kaya zeminli tepelerde yapılmıştır. Bu zeminler üzerinde yapılan yığma taş duvarlı yapıların rijit olması, yapının deprem sırasında rezonansa girerek büyük ölçüde hasara uğramasının temel nedenlerinden biri olduğu düşünülmektedir. Bölgedeki yapı- zemin ilişkisi Şekil 13’de gösterilmiştir.

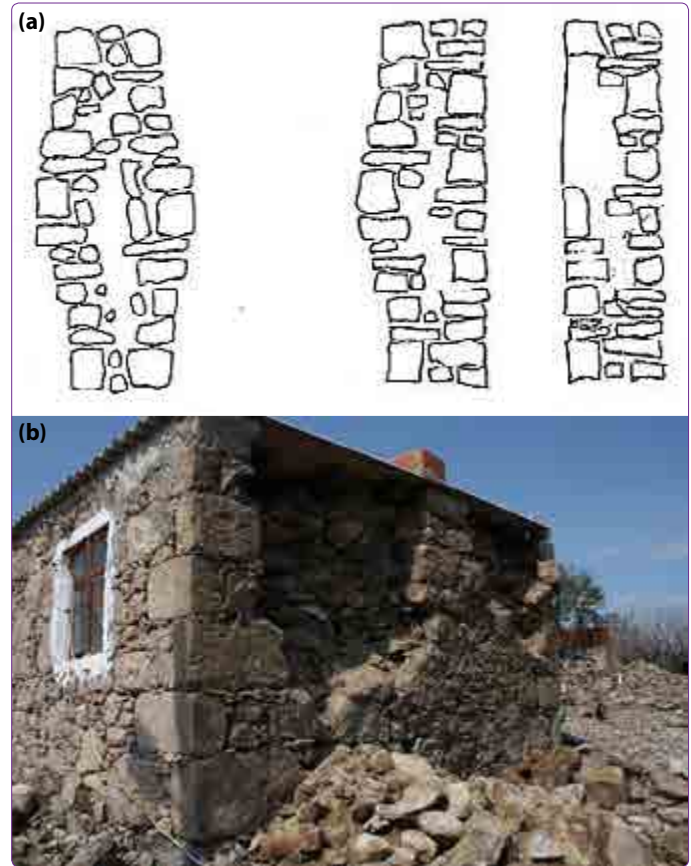
Yukarıköy evleri birbirine bağlanmamış çift cidarlı taş duvarlar ile yapılmıştır. Birbirine bağlanmamış iç ve dış cidarlar duvarın kapasitesini aşan miktarda düşey yükler etkisinde birbirinden bağımsız hareket etmektedir. Bu durumda duvarın taşıyıcılığı zayıflamakta ve deprem sırasında yapının hasar görmesine neden olmaktadır. Şekil 14a ve 14b’de Yukarıköy’de yapılan taş duvar yapım detayları ve buna bağlı olarak ortaya çıkan hasar durumu gösterilmiştir.

Şekil 14. Çift cidarlı duvar. (a) Şişmiş ve şişmemiş çift cidarlı duvar [Arun G. 2010]. (b) Yukarıköy’de bir yapıda çift cidarlı hasarlı duvar örneği.

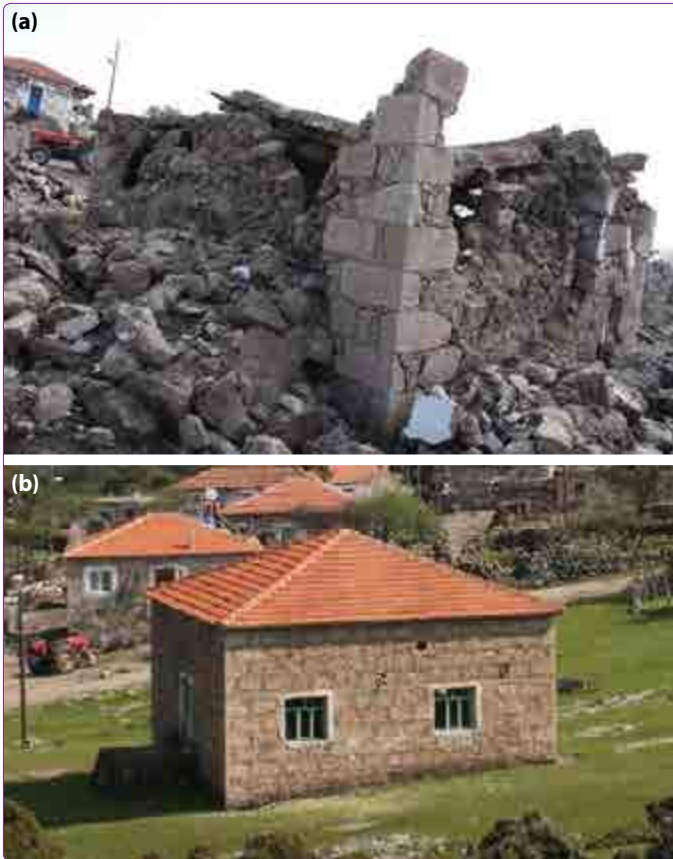
Araştırma bölgesindeki ağır hasarlı yapıların tümünde katkısız toprak harcı kullanıldığı tespit edilmiştir. Şekil 15’de bölgedeki toprak harçlı hasarlı duvar yer almaktadır. Yapı düşük dayanımlı harç ile yapıldığında, yığma yapıda önemli görev üstlenen duvarın deprem yüklerine karşı dayanımı

**Şekil 15.** Farklı dayanımlı harçlı yapıların durumu. (a) Düşük dayanımlı toprak harçlı bir yapıda oluşan hasar. (b) Çimento harç ile yapılan hasarsız yapı.

çok düşük olmakta ve yatay yükler altında tamamen göçebilmektedir DBYYHY 2007, Farklı malzemeler ile yapılmış duvarlarda kullanılacak harcın karışımları hakkında bilgiler vermektedir. “Taşıyıcı duvarlarda çimento takviyeli kireç harcı (çimento/kireç/kum hacimsel oranı=1/2/9) ya da çimento harcı (çimento/kum hacimsel oranı=1/4) kullanılmasını önermektedir” [DBYYHY 2007].

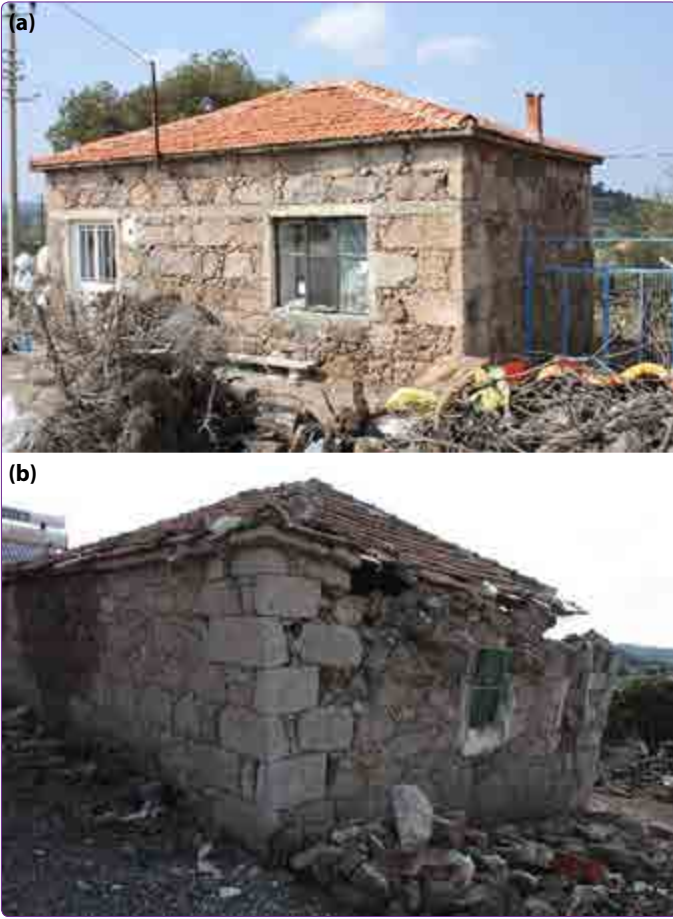
Yukarıköy’deki hasarlı yapıların hiçbirinde yatay hatlı kullanılmadığı tespit edilmiştir. Bu da yapılardaki hasar boyutunun büyümesine neden olmuştur. Şekil 17’de da bölgedeki hatlı ve hatlısız yapı örnekleri gösterilmiştir.

Şekil 17. Hatıllı ve hatılsız duvar örnekleri. (a) Betonarme hatıllı hasarlı yapı örneği. (b) Hatılsız hasarlı yapı örneği.

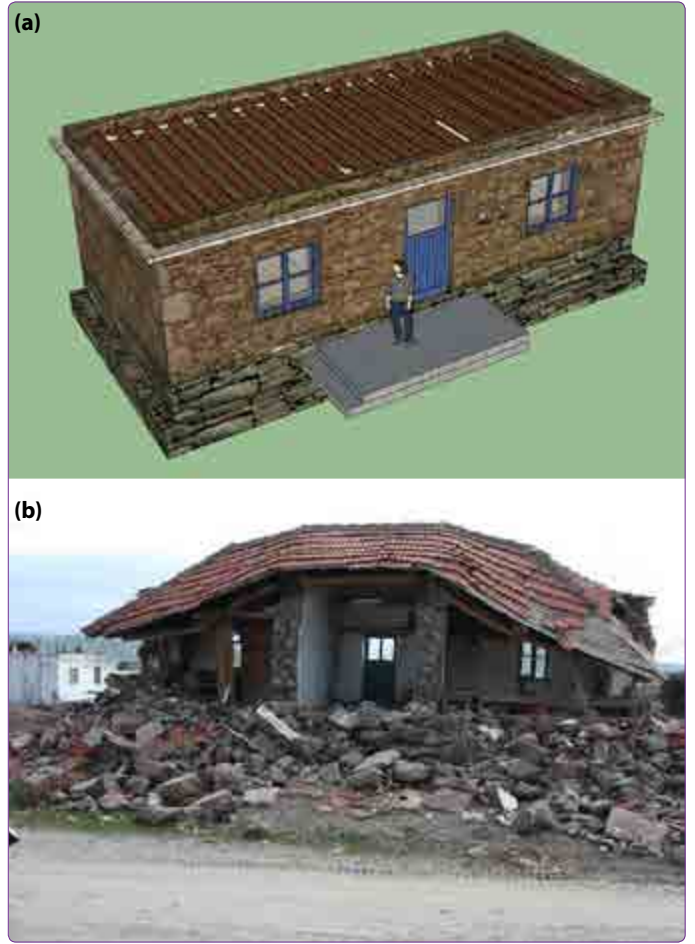
Yığma yapıların döşemelerini oluşturan ahşap kirişler, duvara bağlanarak yatay yüklerin etkisindeki duvarın düzlemi dışına çıkmasını engellemesi gerekir. Bunun için kiriş duvar bağlantı detayları önemlidir. Kırsal bölgede yapılan yapıların büyük bölümünde olduğu gibi, Yukarıköy'deki yapılarda da ahşap döşeme kirişleri duvara bağlanmadan duvar üzerine oturtulmaktadır. Adı geçen kirişlerin yuvarlak kesitli olması, ayrıca sürtünme etkisini azaltmakta ve kirişin hareketini kolaylaştırarak döşemenin diyafram görevini yerine getirmesini engellemektedir. "Yüklerin uygun dağılımını sağlamak için, kendi plan düzlemlerinde diyaframların taşıyıcı duvarlara göre daha rijit olması gerekir" [Zacek, 1999]. Döşemenin daha rijit olabilmesi için duvarın üst noktasında düzenlenen hatıla (Ahşap, Tuğla veya betonarme), dikdörtgen kesitli ahşap döşeme kirişleri ankre edilmelidir. Betonarme hatıllar ile birlikte yapılacak betonarme döşemeler, duvarların deprem sırasında, düzlemleri dışına hareketini engeller. Meydana gelen her deprem sonrası, kırsal yapılarda görülen hasarların önemli bir bölümü bu nedenle ortaya çıkmaktadır.

Şekil 18'de Yukarıköy'de duvar- kiriş bağlantısı zayıf olan ve hasarlı yapı gösterilmiştir.

Şekil 18. (a, b) Duvar-döşeme ilişkisi.

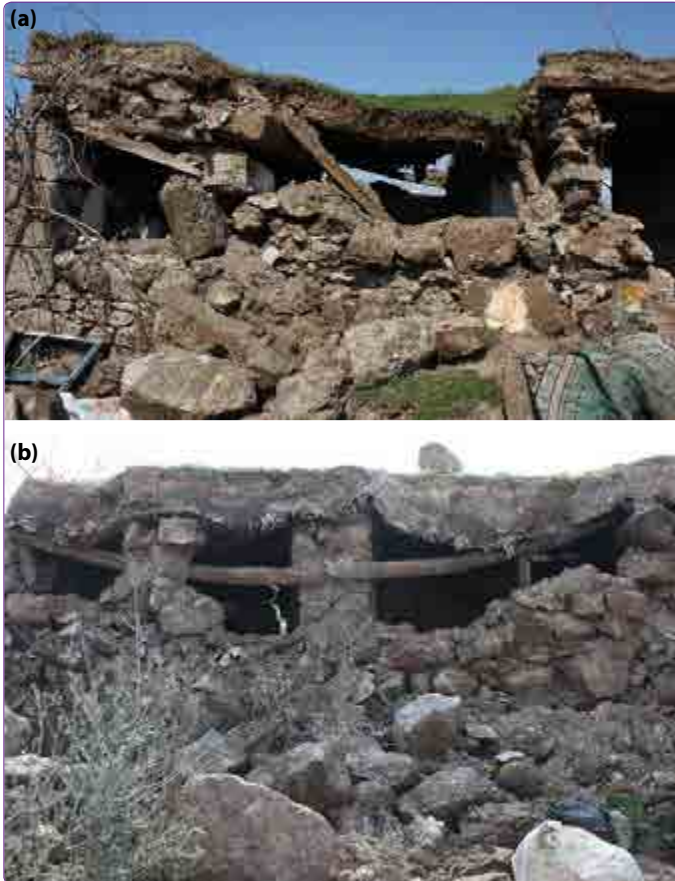
Şekil 20. (a, b) Toprak damlı hasarlı yapılar.

Şekil 20’te bölgedeki, ağır hasarlı toprak damlı yapılara ait örnekler gösterilmiştir.

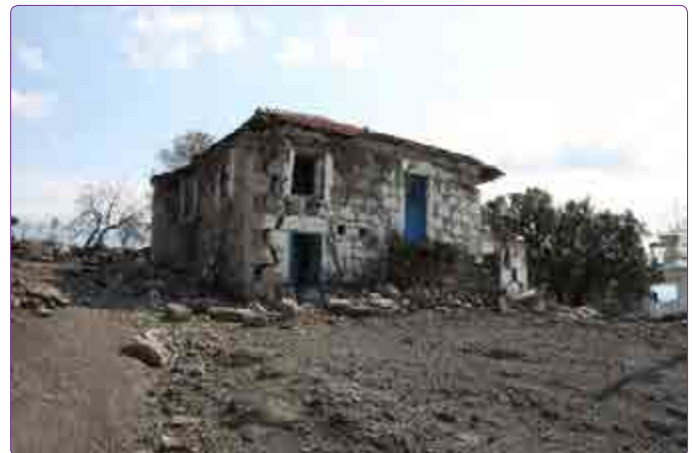
Yapının yükünü zemine aktaran temellerin birlikte davranması için aynı seviyede olmaları gereklidir. Eğimli bir yüzeye paralel yapılan yapı temelleri yüzeye paralel hareket ederek yapıda büyük hasarlar ortaya çıkmasına neden olabilir. Bu nedenle “DBYBHY 2007” eğimli arazilerde kademeli temelin yapılması gerektiğine işaret etmektedir. Öngörülen kademeli temel detayları üzerinde yer aldığı zemine göre değişmektedir. Araştırma bölgesi olan Yukarıköy’deki yapıların bir bölümünün temelleri eğimli araziye paralel yapıldığından, deprem sırasında bu yapılarda hasar meydana gelmiştir. Şekil 21 ve 22’de konu ile ilgili sorun ve çözüm yöntemi gösterilmiştir.

Şekil 22. Eğimli arazi üzerine yapılan hasarlı yapı.

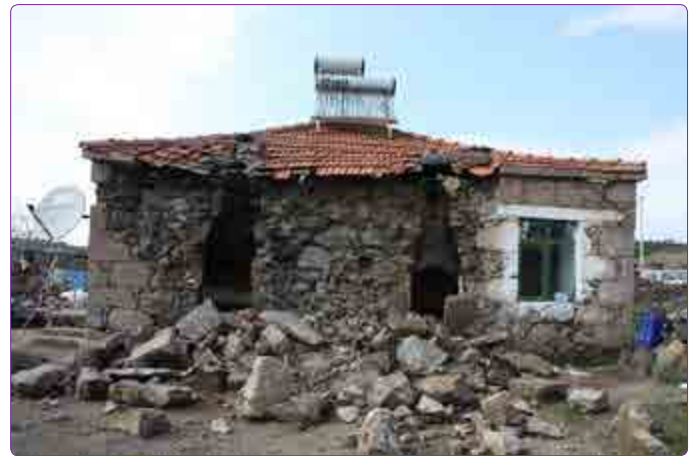
Çift cidarlı olarak yapılmış taşıyıcı duvarların belirli bölgelerinde baca boşluğu oluşturulmuştur. Önlem alınmadan Duvarın içerisinde yapılan baca boşlukları, duvarın kesitinin azalmasına ve taşıyıcı özelliğininin zayıflamasına neden olmaktadır. Şekil 25’de baca boşluğundan dolayı ortaya çıkan hasarlı duvar, bölgedeki hasarlı taşıyıcı duvarların büyük bir bölümünü temsil etmektedir. Ocaklar dış duvar-

Şekil 26. Bacanın duvarda oluşturduğu hasar.

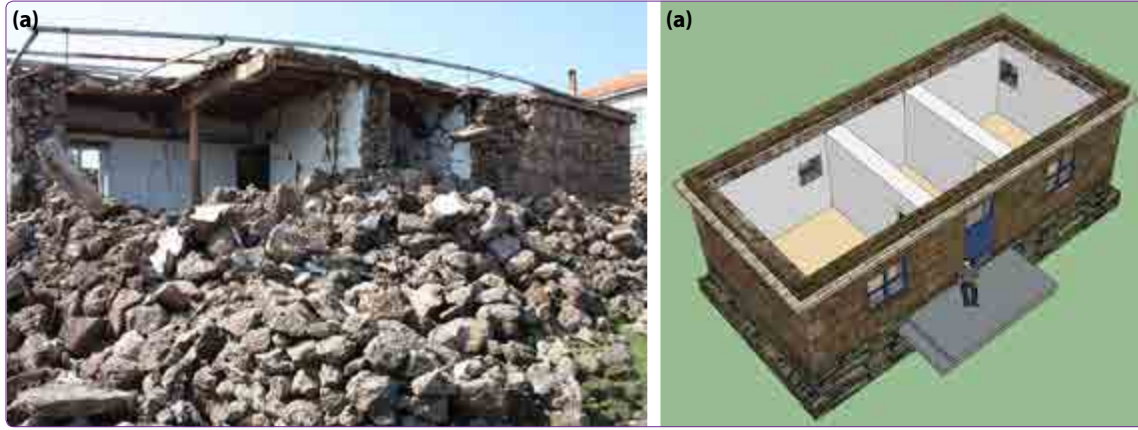
Şekil 28. Yeri ve uzunluğu uygun seçilmemiş kapı ve pencere boşlukları. (a) [Parsa, 2017], (b) [Yazarlar].

Aynı zamanda, açılan kapı ve pencere gibi boşlukları, yapıda burulma düzensizliği oluşturmayacak şekilde, plan düzleminde simetrik olmalıdır. Yukarıköy bölgesindeki incelenen hasarlı yapıların büyük bir bölümü, duvarlardaki boşluk yerleri ve uzunluğu dikkate alınmadan yapılmış yapılar olduğu tespit edilmiştir. Şekil 28a ve 28b’de bu duruma ışık tutan görseller yer almaktadır.
