# Şubat 2017 Ayvacık Depreminin Yukarıköy Evlerinde Oluşturduğu Hasarlar

*Damages on Houses of Yukarıköy Houses  
at the Ayvacık Earthquake in February 2017*

● Ali Rıza PARSA,<sup>1</sup> ● Ali Osman KURUŞCU<sup>2</sup>

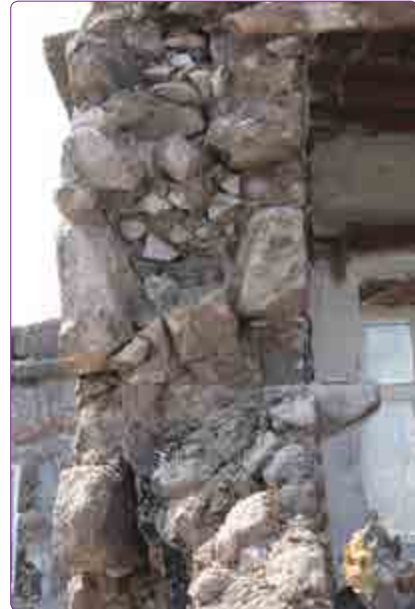
Bölgede incelenen yığma taş yapılarında kullanılan taşıyıcı sistem, taş temel, taş duvar ve ahşap kirişli döşeme üzerinde toprak damdan oluşmaktadır. Yığma yapılarda Taşıyıcı sistemin önemli ögesi olan taşıyıcı duvarlar, bölgede çift cidarlı, arası toprak ve moloz taş dolgululu, toprak harçlı duvarlardır (Şekil 7).

Şekil 7. Bölgede yapılan taşıyıcı taş duvarların kesiti.

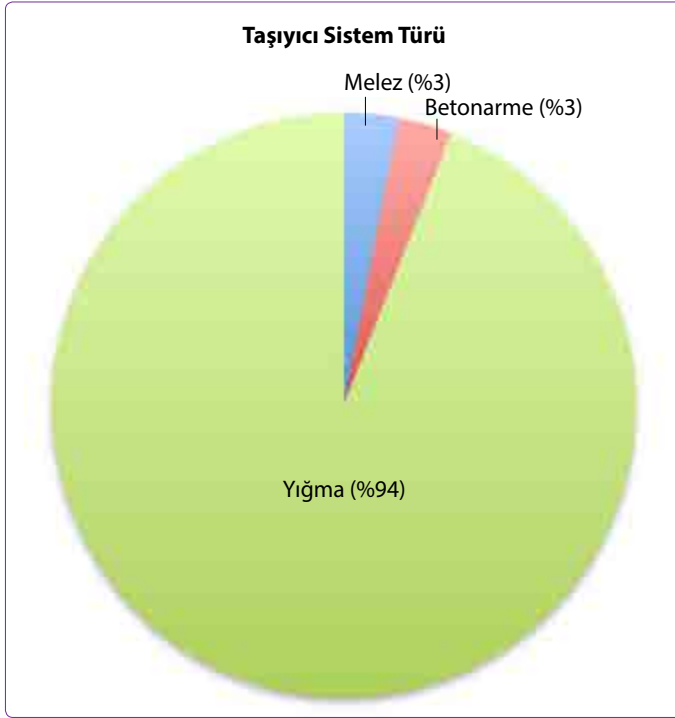
**Şekil 8.** Yukarıköy'de incelenen yapıların taşıyıcı sistemine göre dağılımı.

2017 Şubat ayında meydana gelen depremler, Yukarıköy'deki yapılarda önemli hasarların ortaya çıkmasına neden olmuştur. Çalışma sırasında yapılan incelemeler, Yukarıköy'ün 36 adet yapısı üzerinde yoğunlaşmıştır. Konut olarak kullanılan bu yapıların önemli bir bölümünü yığma taş yapılar, geri kalan bölüm de melez ve BA yapılara dan oluşmaktadır. Şekil 8'de incelenen yapıların taşıyıcı sistem türüne göre dağılımı gösterilmektedir.

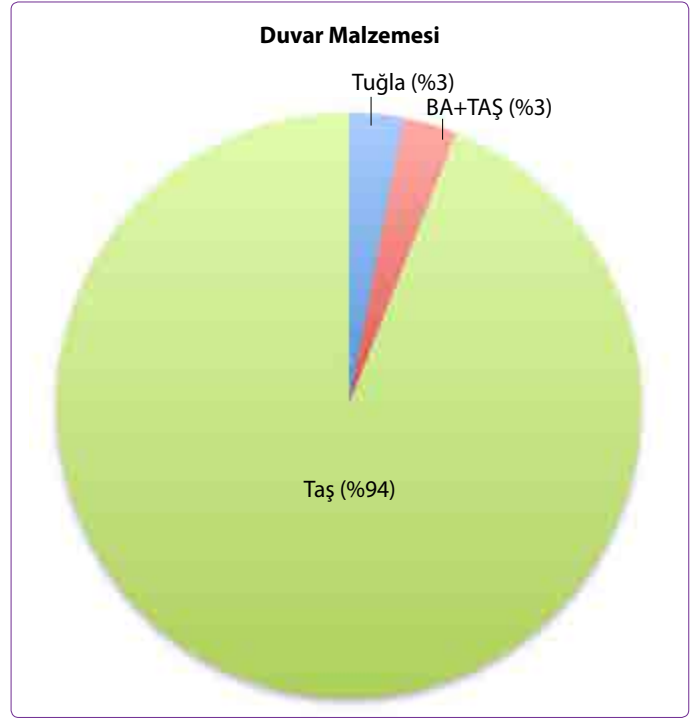
**Şekil 9.** Yukarıköy yapılarında kullanılan taşıyıcı sistem ve duvar malzemesinin dağılımı.

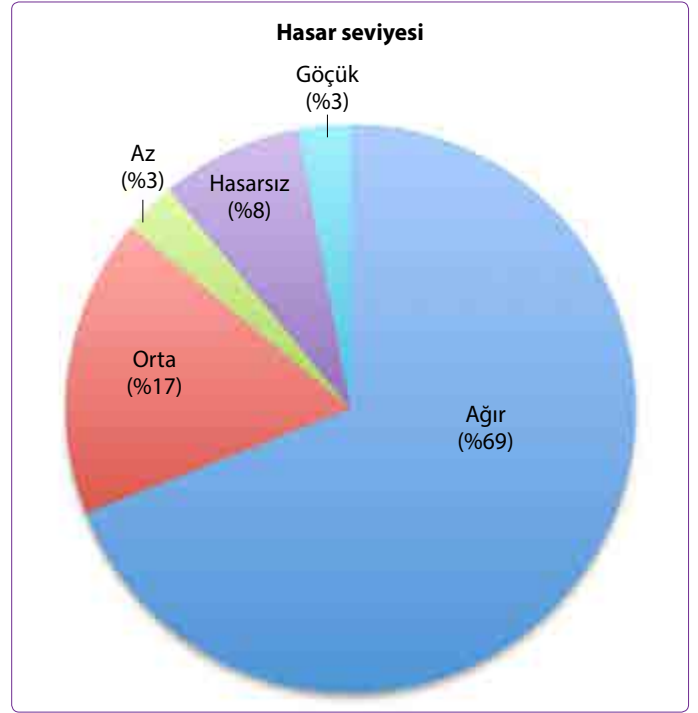
**Şekil 11.** Yukarıköy'de incelenen yapıların hasar durumu.

Yukarıköy'ün yapıları için bu yöntemin kullanılması ile elde edilen hasar puanlarının ortaya çıkardığı sonuçlar Şekil 11'de gösterilmiştir.

Şekil 11'deki istatistik değerler, Yukarıköy'de incelenen yapıların büyük bir bölümünün ağır ve orta hasarlı olduğunu göstermektedir.

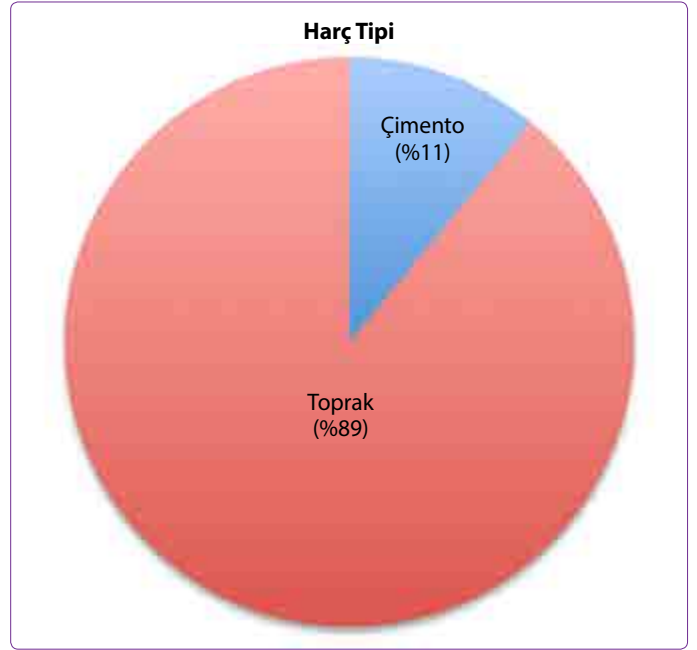
Araştırma bölgesindeki ağır hasarlı yapıların tümünde katkısız toprak harcı kullanıldığı tespit edilmiştir. Şekil 15’de bölgedeki toprak harçlı hasarlı duvar yer almaktadır. Yapı düşük dayanımlı harç ile yapıldığında, yığma yapıda önemli görev üstlenen duvarın deprem yüklerine karşı dayanımı

**Şekil 16.** İncelenen yapılarda kullanılan harç dağılımı.

Hasarın olmadığı veya dikkate alınmayacak kadar az olduğu yapılarda çimentolu katkı harcın kullanıldığı tespit edilmiştir. Grafik 16’da incelenen yapılarda kullanılan harcın malzemesi hakkında bilgi aktarmaktadır.

çok düşük olmakta ve yatay yükler altında tamamen göçebilmektedir DBYYHY 2007, Farklı malzemeler ile yapılmış duvarlarda kullanılacak harcın karışımları hakkında bilgiler vermektedir. “Taşıyıcı duvarlarda çimento takviyeli kireç harcı (çimento/kireç/kum hacimsel oranı=1/2/9) ya da çimento harcı (çimento/kum hacimsel oranı=1/4) kullanılmasını önermektedir” [DBYYHY 2007].

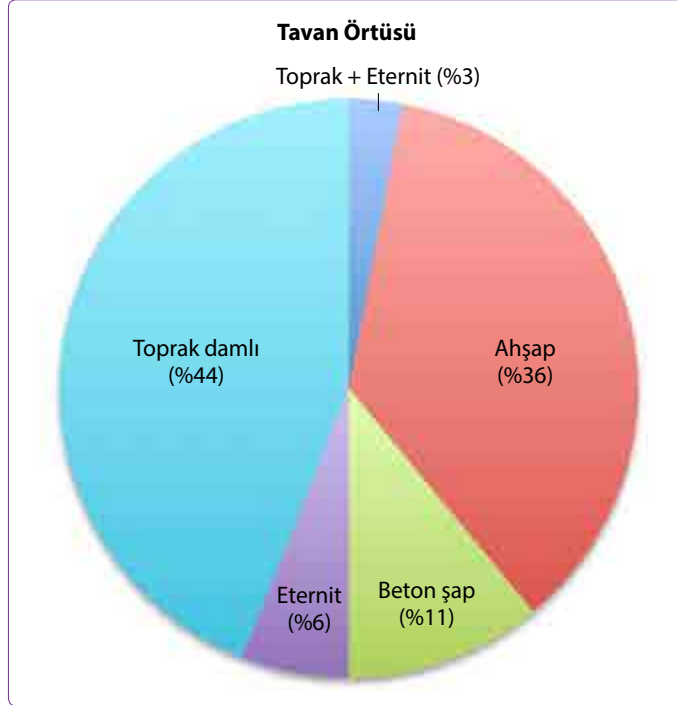
Çatı yapıyı dış etkenlere karşı korurken aynı zamanda, soğuk ve sıcak etkilerinin iç mekâna yansımalarını önlemektedir. Bunun için çatının taşıyıcısı ve yalıtım detaylarının seçimi önemlidir. Kırsal bölgelerde yapılan yapılarda ekonomik kaygılar ve bilgi eksikliği nedeniyle, ısı yalıtımını sağlamak için, çok kalın ve ağır bir toprak dam kullanılmaktadır. Toprak damlar yapının ağırlaşmasına neden olurken, damı taşıyan kirişlerin taşıyıcı duvarlara bağlanmaması da deprem sırasında duvardan bağımsız hareket eden kiriş ve toprak damların hareket ederek duvardan ayrılmasına, önemli hasarların meydana gelmesine ve can kaybının ortaya çıkmasına neden olmaktadır. "Ağır damlara sahip kargir (yığma) yapıların duvarlarında görülen çapraz çatlamalar hep bu kesme kuvveti tesirlerinin sonucudur. Duvarların ortak köşelerinde üst taraflarda oluşan konik şekilli kırılmalar da aslında iki adet çapraz çatlağın duvarı kesmesinden başka bir şey değildir. Bu tür yapıların duvar uçlarının devrilme tesirlerinden dolayı temelden yukarıya kalktığı gözlenmiştir" [Budak, 2004]. Çalışma bölgesindeki yapıların %44'ünün tavan örtüsü topraktır. Toprak örtüden oluşan ilave ağırlık doğal olarak

yapıların depremden daha fazla etkilenmesine yol açmıştır (Şekil 19).

Şekil 19. İncelenen yapılarda kullanılan tavan örtüsünün durumu.

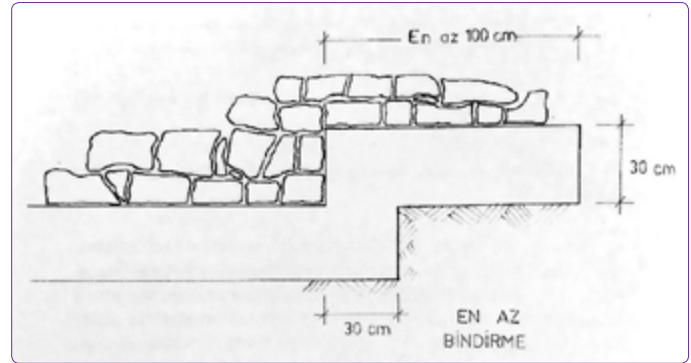
Yapının yükünü zemine aktaran temellerin birlikte davranması için aynı seviyede olmaları gereklidir. Eğimli bir yüzeye paralel yapılan yapı temelleri yüzeye paralel hareket ederek yapıda büyük hasarlar ortaya çıkmasına neden olabilir. Bu nedenle “DBYBHY 2007” eğimli arazilerde kademeli temelin yapılması gerektiğine işaret etmektedir. Öngörülen kademeli temel detayları üzerinde yer aldığı zemine göre değişmektedir. Araştırma bölgesi olan Yukarıköy’deki yapıların bir bölümünün temelleri eğimli araziye paralel yapıldığından, deprem sırasında bu yapılarda hasar meydana gelmiştir. Şekil 21 ve 22’de konu ile ilgili sorun ve çözüm yöntemi gösterilmiştir.

Şekil 21. (Z1) ve (Z2) için kademeli temel detayı [DBYBHY, 2007].

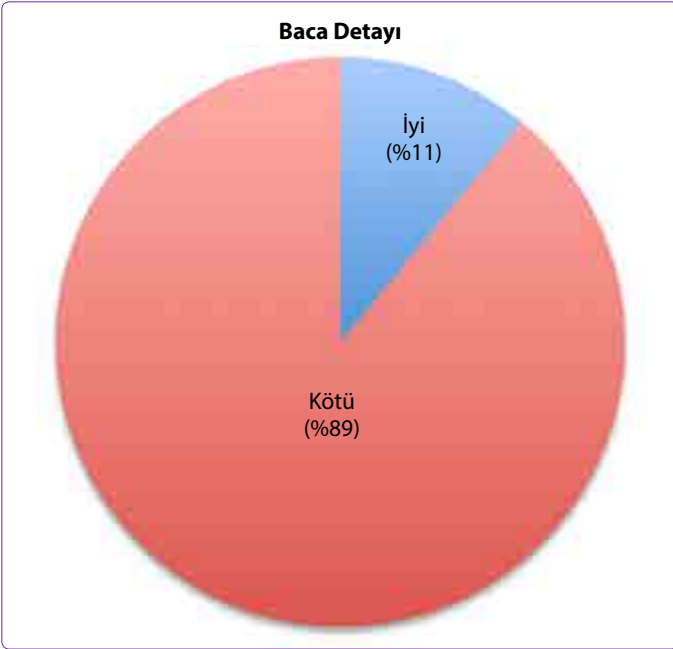
Şekil 24. İncelenen yapılardaki baca detayının durumu.

Şekil 24'den de anlaşıldığı gibi incelenen yapıların hasarlı duvarlarının %89'u eksik baca detayı nedeniyle hasarlı duruma gelmiştir.

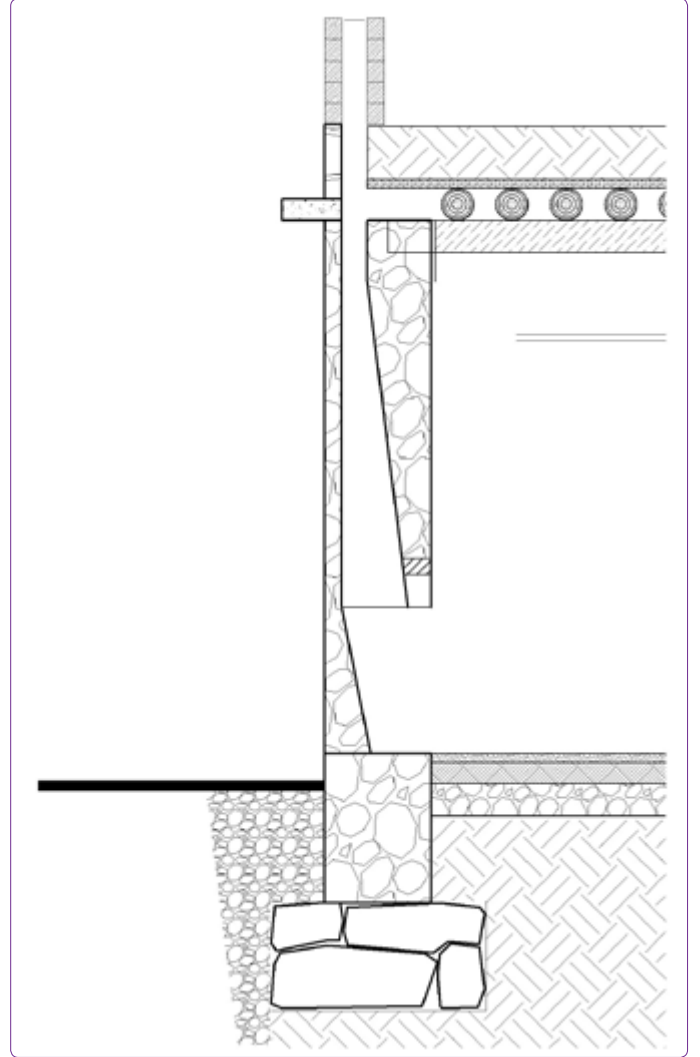
Çift cidarlı olarak yapılmış taşıyıcı duvarların belirli bölgelerinde baca boşluğu oluşturulmuştur. Önlem alınmadan Duvarın içerisinde yapılan baca boşlukları, duvarın kesitinin azalmasına ve taşıyıcı özelliğininin zayıflamasına neden olmaktadır. Şekil 25’de baca boşluğundan dolayı ortaya çıkan hasarlı duvar, bölgedeki hasarlı taşıyıcı duvarların büyük bir bölümünü temsil etmektedir. Ocaklar dış duvar-

Şekil 25. Baca kesiti.

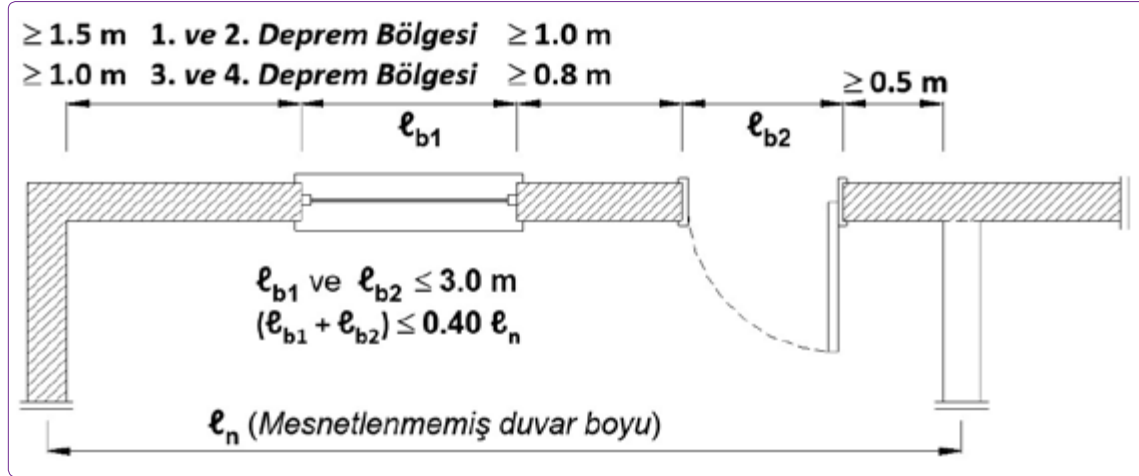
Şekil 27. Boşluk oranı ve yerleri [DBYBHY2007].

uzunluğu dikkate alınması gereken önemli hasar nedenlerindedir. “DBYBHY2007” de belirtildiği üzere, boşlukların olması gereken yeri ve uzunluğu 1. ve 2. Derece deprem bölgeleri ile 3. ve 4. Derece deprem bölgelerinde farklıdır. Şekil 27’de boşlukların nasıl olması gerektiği gösterilmiştir.
