## Osmanlı Bedestenleri Bağlamında “Kayseri Hançerli Sultan Vakfı Bedesteni”

*“Kayseri Hançerli Sultan Vakfı Bedesteni”  
in the Context of the Ottoman Bedestens*

Fernaz ÖNCEL

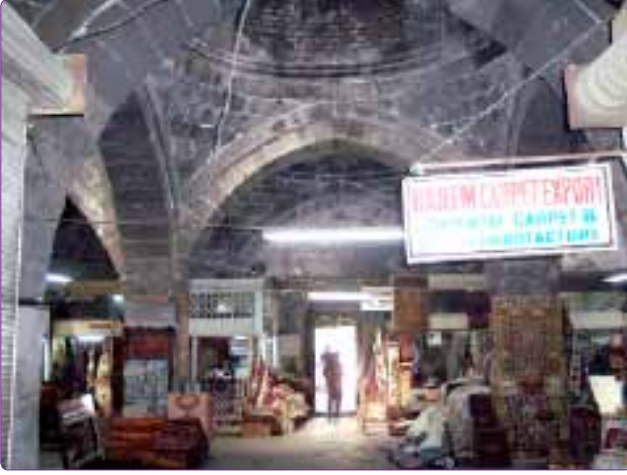
Şekil 13. Kayseri "Hançerli Sultan Vakfı Bedesteni"ni orta bölüm 2008 (Fernaz Öncel).

bir yapıdır. Günümüzde orta kısmı; halıcılar ve kilimciler, güney kısmı yüncüler tarafından ve kuzey kısmı da depo ve küçük bir bölümü de çay-kebab ocağı olarak kullanılmaktadır (Şekil 13, 14, 15).

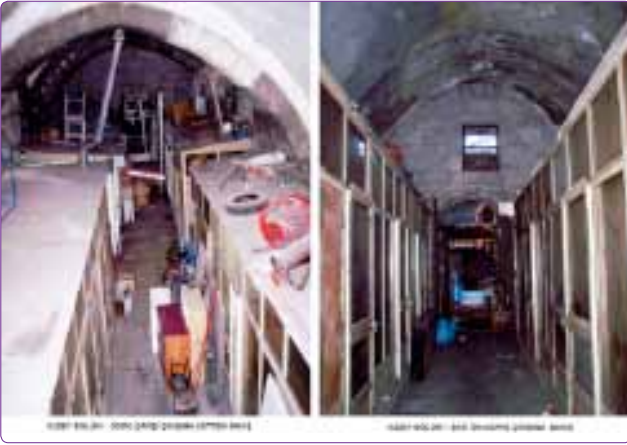
Şekil 14. Kayseri "Hançerli Sultan Vakfı Bedesteni"ni kuzey bölüm 2008 (Fernaz Öncel).

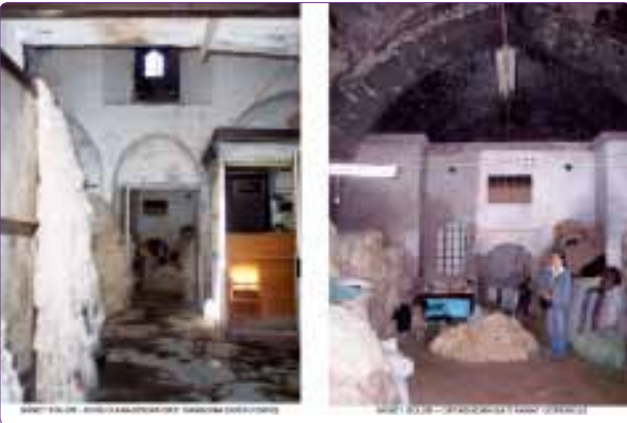
Şekil 15. Kayseri "Hançerli Sultan Vakfı Bedesteni"ni güney bölümü 2008 (Fernaz Öncel).
