## Osmanlı Bedestenleri Bağlamında “Kayseri Hançerli Sultan Vakfı Bedesteni”

*“Kayseri Hançerli Sultan Vakfı Bedesteni”  
in the Context of the Ottoman Bedestens*

Fernaz ÖNCEL

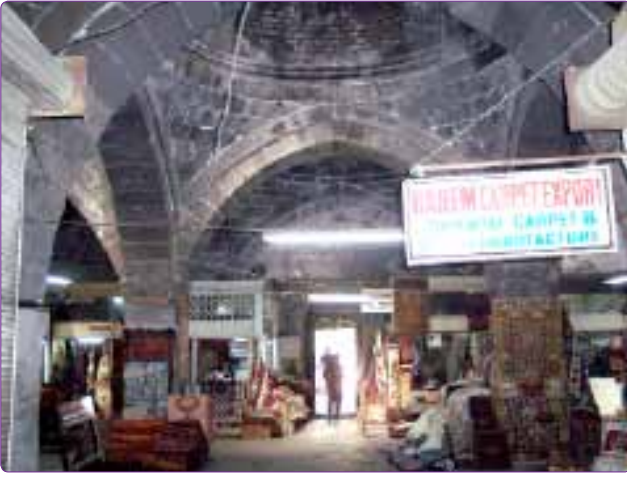
Şekil 13. Kayseri "Hançerli Sultan Vakfı Bedesteni"ni orta bölüm 2008 (Fernaz Öncel).

bir yapıdır. Günümüzde orta kısmı; halıçılar ve kilimciler, güney kısmı yüncüler tarafından ve kuzey kısmı da depo ve küçük bir bölümü de çay-kebab ocağı olarak kullanılmaktadır (Şekil 13, 14, 15).

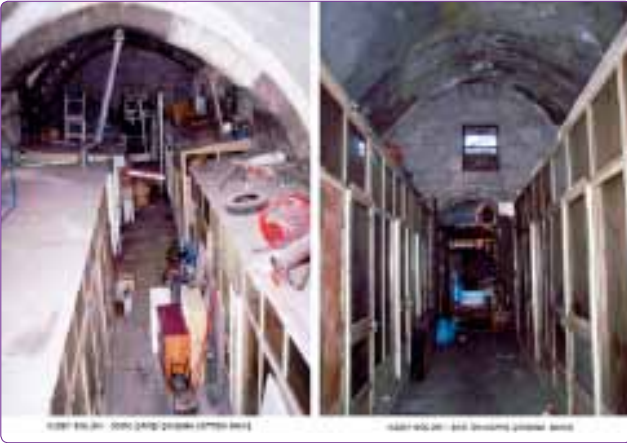
Şekil 14. Kayseri "Hançerli Sultan Vakfı Bedesteni"ni kuzey bölüm 2008 (Fernaz Öncel).

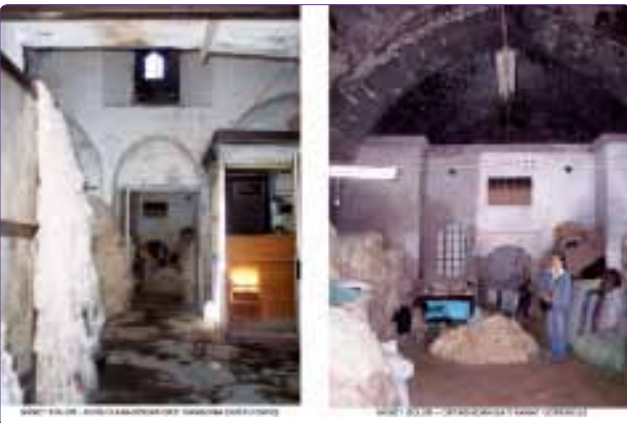
Şekil 15. Kayseri "Hançerli Sultan Vakfı Bedesteni"ni güney bölümü 2008 (Fernaz Öncel).
