Fonksiyonsuz Elektrodu Ana Pulmoner Artere Kaçan Bir Kalıcı Pacemaker Olgusu

Doç. Dr. Cengiz ÇELİKER, Doç. Dr. Murat ERSANLI, Prof. Dr. Nuran YAZICIOĞLU,
*Doç. Dr. Cihat BAKAY, *Op. Dr. Bülent POLAT, *Op. Dr. Yusuf YALÇINBAŞ
İstanbul Üniversitesi Kardiyoloji Enstitüsü, Kardiyoloji ABD, *Kalp-Damar Cerrahisi ABD, İstanbul

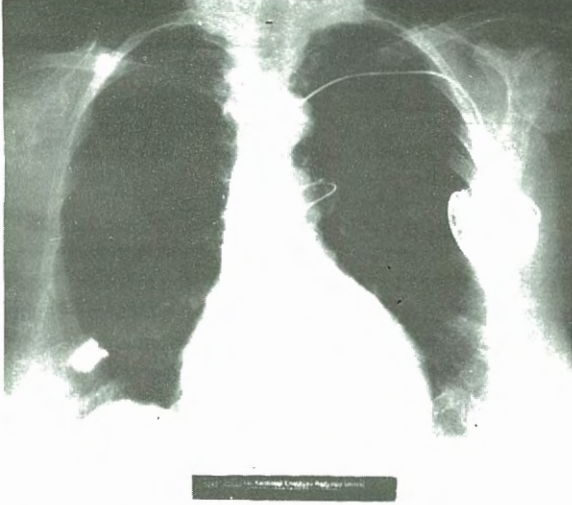
Şekil 1A: Fonksiyonsuz elektrodun proksimal ucunun ana pulmoner artere kaçışının radyolojik görüntüleri. Arka-ön

rihte göğüs ağrısı ile kliniğimize müracaat etti. Fizik muayenesi normal, elektrokardiyografisinde pace ritmi mevcuttu. Telekardiyografi ve flüoroskopi ile eski elektrodun pektoral adaleye tespit edilen poksimal kısmının ana pulmoner arter seviyesinde olduğu ve distal ucunun sağ ventrikülde sabit kaldığı belirlendi. (Şekil 1). Pacemaker lojunda infeksiyon yoktu. Elektrod infeksiyon, trombüs ve pulmoner emboliye sebep olabileceği için çıkartılmasına karar verildi. Önceki replasman işlemi sırasında basit traksiyon ile sağ ventriküldeki ucu geri çekilemediği için intravasküler traksiyon yöntemleri ile başarılı olunamayacağı düşünüldü. Cerrahi uygulamasına karar verildi. Müracaatının ikinci gününde median sternotomi ile elektrod çekilerek alınmak istendi, ancak yerinden oynatılmadı. Bu durumda sağ ventrikülde fikse 2 cm'lik uç kısmı bırakılmak sureti ile uzun bir klemp ile kesildi. Hastanın kardio-pulmoner by-pass gereksinimi olmadı. Elektrod çevresinde trombüs oluşumu saptanmadı. Operasyon sırasında alınan kan ve elektrod kültürleri negatif bulundu. Komplikasyonsuz olarak taburcu edilen hasta halen oral antikoagülan tedavi altındadır ve asemptomatik olarak takip edilmektedir.

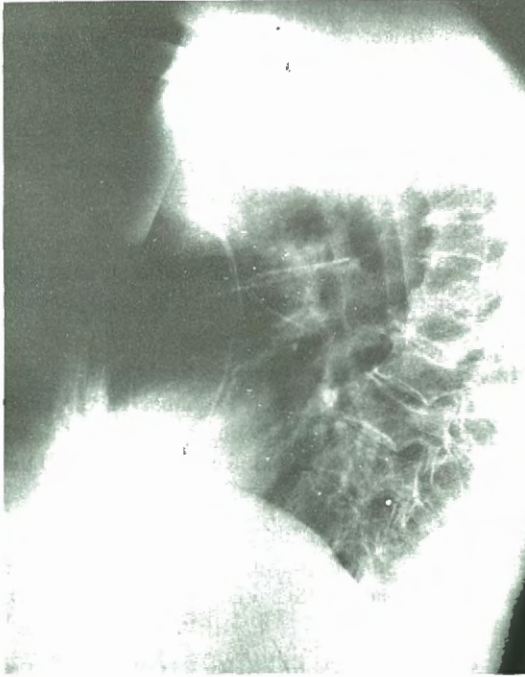
Şekil 1B: Fonksiyonsuz elektrodun proksimal ucunun ana pulmoner artere kaçışının radyolojik görüntüleri. Yan göğüs filmleri.
